NOUVELLES

Problème de vibrations du NCSM *Provider*

Par le Cmdre W.J. Broughton, MRC (Retraité)

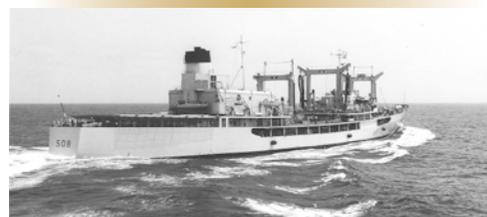
L'étude est alors devenue un examen de l'hélice à quatre pales et du sillage du navire sur l'hélice. C'est à ce moment-là que je suis entré en scène. Les essais sur modèles ont révélé que le sillage était très variable et turbulent à cause de la forme submergée de la partie arrière de la coque. Plutôt que de rétrécir graduellement vers la poupe pour permettre un écoulement régulier de l'eau, la coque passait abruptement d'un profil entier à son étroit profil final sur une très courte distance. Autrement dit, alors que chaque pale effectuait sa trajectoire circulaire, la poussée produite variait grandement en raison de la forte variation de la vitesse du sillage entrant dans la course de l'hélice aux différentes positions de l'orientation de l'hélice. Chaque hélice subissait un changement dans le sillage passant d'une vitesse positive à une vitesse négative à l'entrée du sillage! De mémoire, le nombre maximal de tours était d'environ 110 T/M. cela signifierait une action de poussée de l'hélice d'environ 440 cpm provenant des quatre pales. Il s'est révélé que la fréquence de l'hélice correspondait parfaitement à la fréquence du premier mode horizontal de la coque du navire déterminée lors de l'essai au moyen de la secoueuse.

Grundy et moi avons discuté avec les ingénieurs principaux de remèdes (et non de solutions) possibles, l'aménagement le plus évident à effectuer étant de modifier le nombre de pales de l'hélice pour éliminer l'effet synchrone par rapport à la coque. À la suite de certaines analyses préliminaires, j'ai recommandé l'adoption d'une hélice à sept pales. Un plus grand nombre de pales entraînerait cependant une réduction des tours-minute de l'hélice, et par conséquent une augmentation du couple mécanique sur l'arbre pour le même niveau de puissance. Notre expert en engrenages et en dispositifs de transmission, Don Nicholson, a confirmé que cela ne poserait pas problème. Les ateliers d'hélices LIPS à Drunen, en Hollande ont examiné nos travaux et convenu que le meilleur remède consisterait à augmenter le nombre de pales, mais ils ont recommandé une hélice à six pales. Une hélice à six pales a donc été commandée et installée. Cette réparation a permis d'éliminer les vibrations prononcées de la coque.
